## Sanierung des Oedtsee bei Traun (A) mit der ROLAND PLOCHER<sup>TM</sup>Technology

Version 1.2

25. Mai 2005

NUFERscience  
Umweltbüro SVU

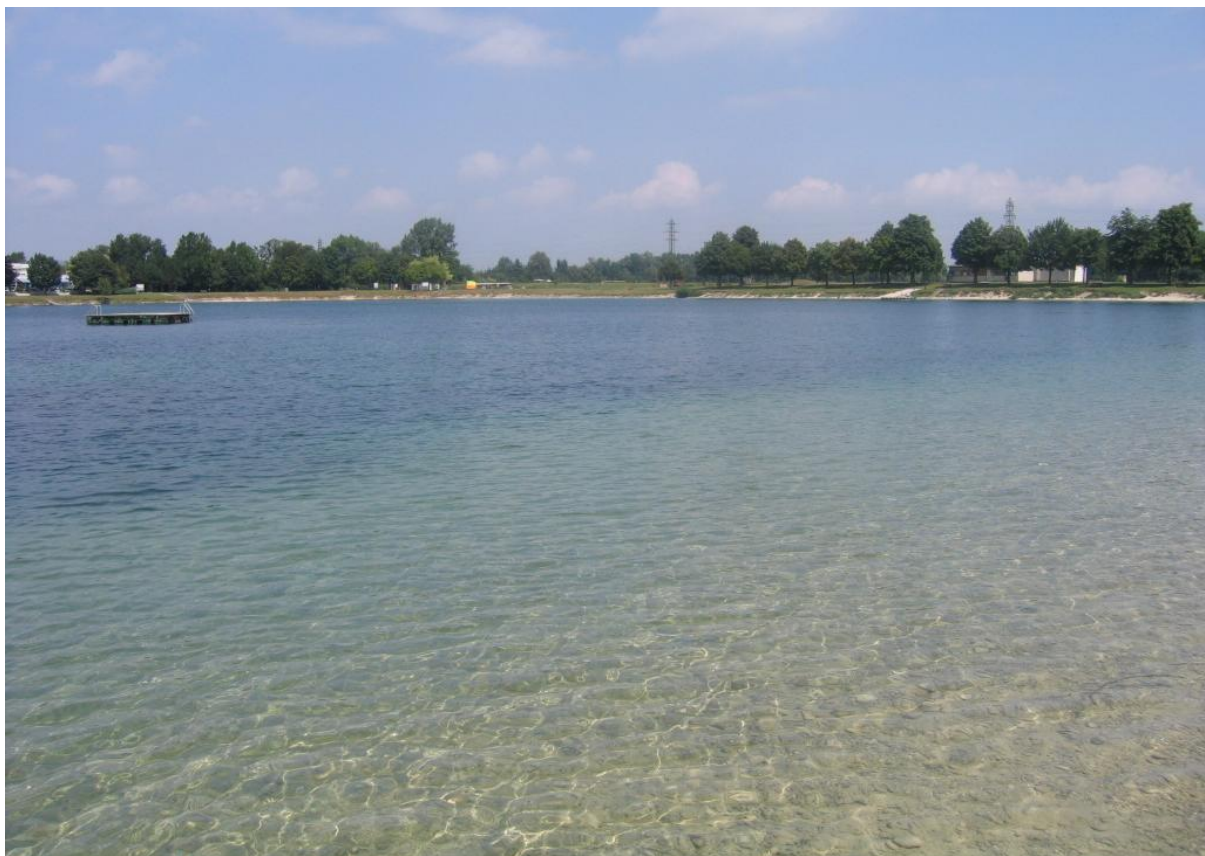
Bild 1: Der Oedtsee am 25.07.2003

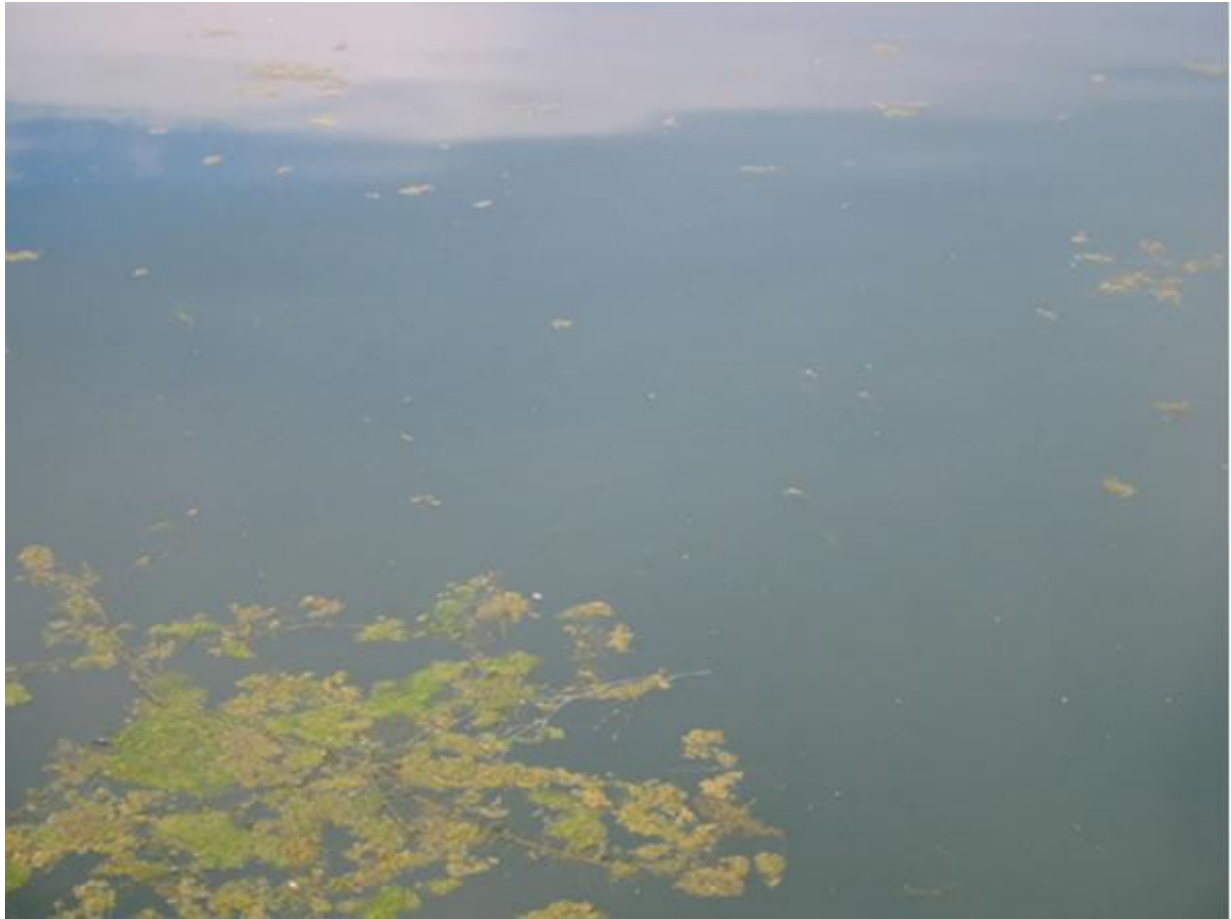
Dies führte zu einer drastischen Verschlechterung der Verhältnisse (s. Bild 2), welche den Umweltausschuss dazu bewogen, die Zusammenarbeit mit der Firma PLOCHER wieder aufzunehmen.

Bild 2: Der Oedtsee im Mai 2003

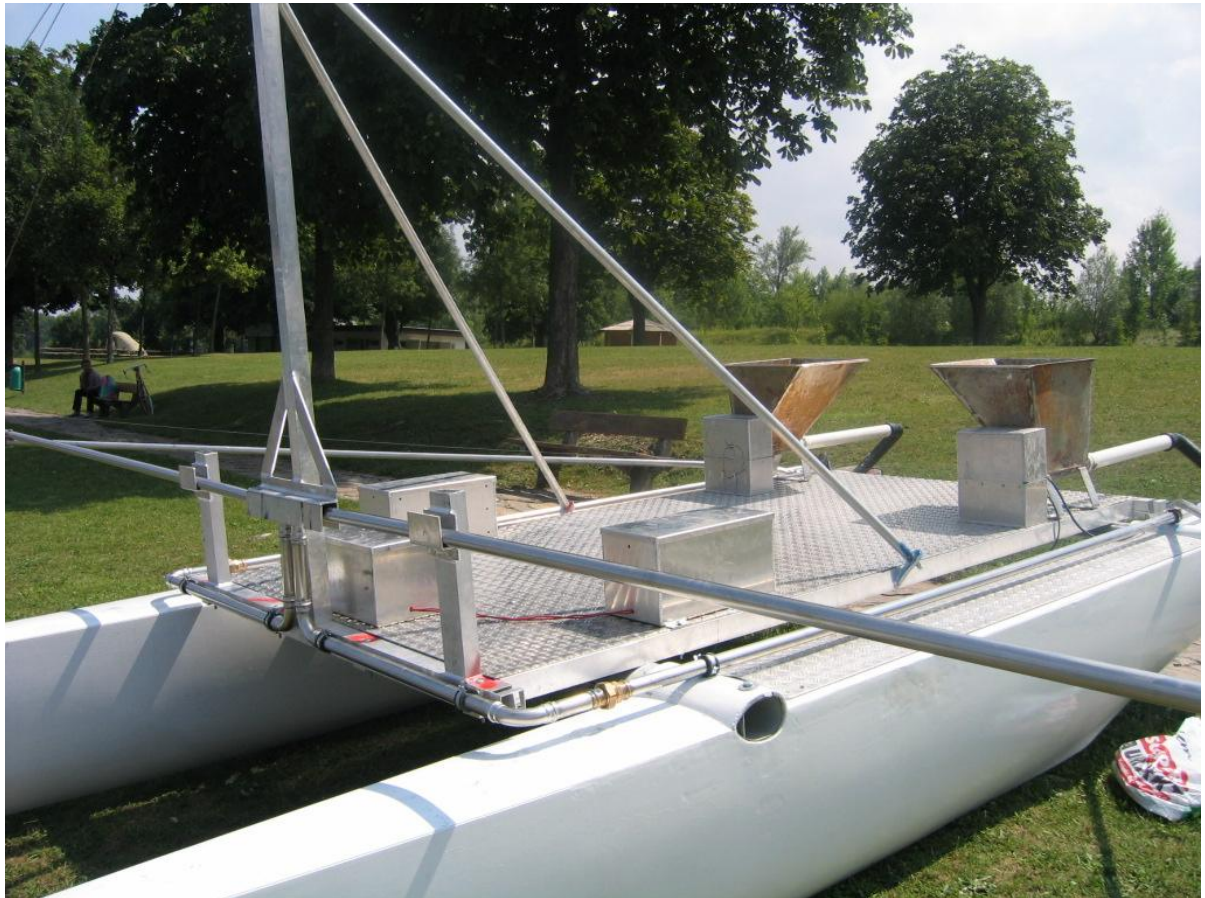
Bild 3: Spezial-Boot zur Behandlung des Oedtsees

Ab Juni 2003 wurde der Oedtsee wieder mit dem originalen Quarzmehl behandelt, welches mit Hilfe eines speziellen Bootes über der gesamten Seeoberfläche verteilt wurde. Das Boot saugt Seewasser an, vermengt es mit dem Pulver und sprüht es über 2 Sprüharme auf die Wasseroberfläche (s. Bild 3).

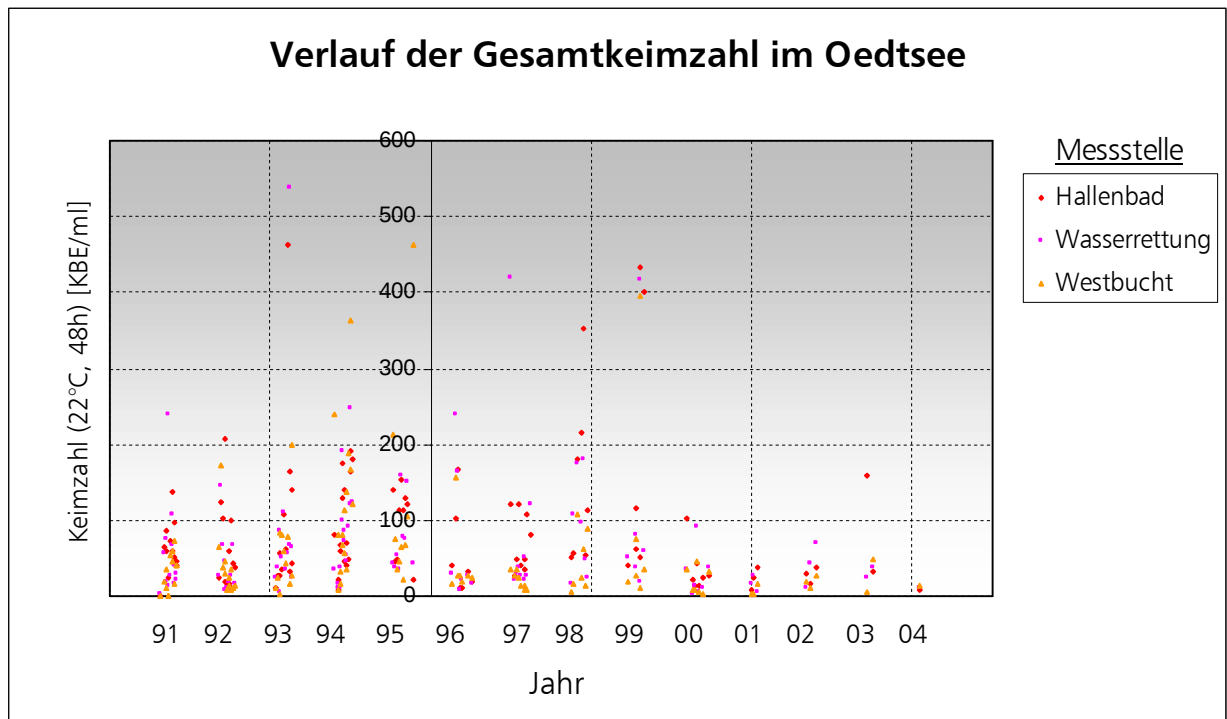
Diagramm 1: Verlauf der Gesamtkeimzahl

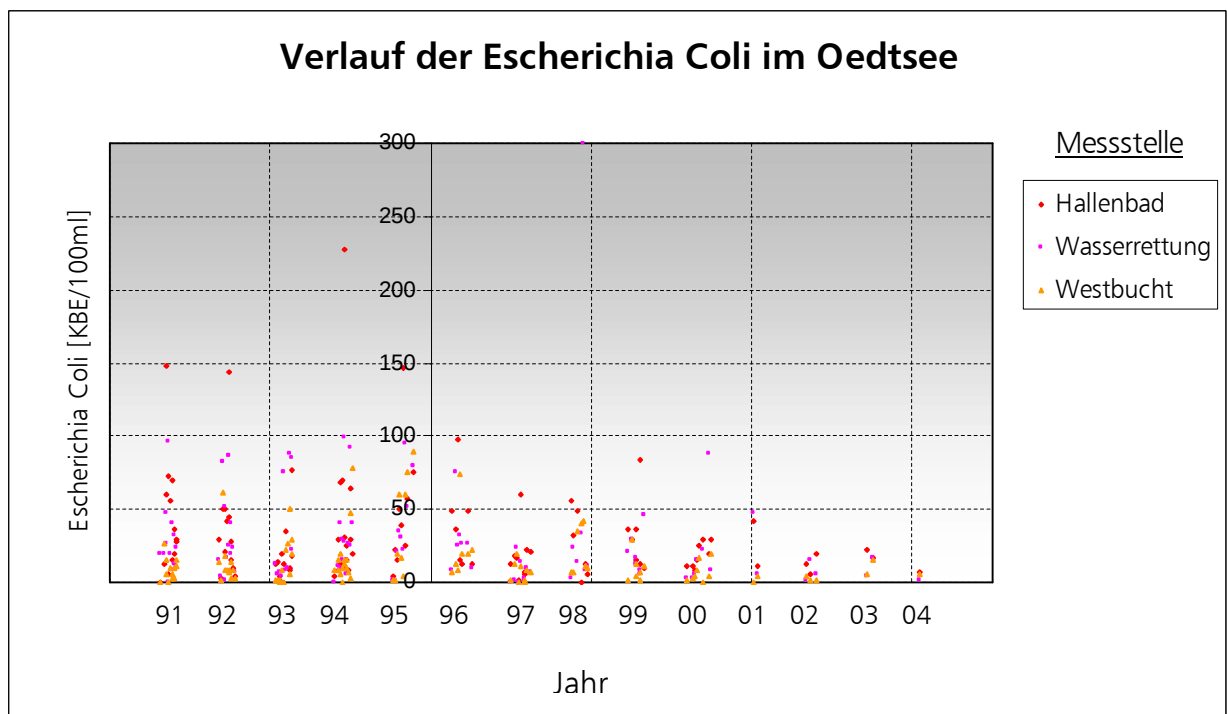
Diagramm 2: Verlauf der Escherichia Coli

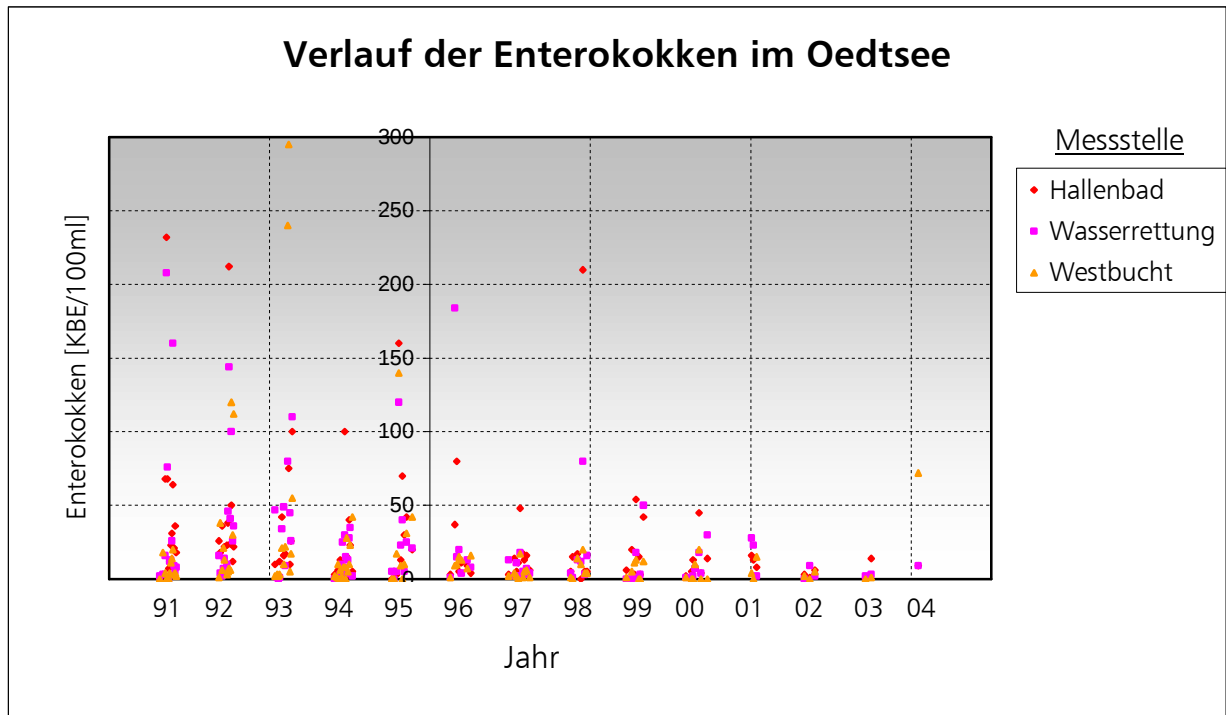
Diagramm 3: Verlauf der Enterokokken
