## Sanierung des Oedtsee bei Traun (A) mit der ROLAND PLOCHER<sup>TM</sup>Technology

Version 1.2

25. Mai 2005

NUFERscience  
Umweltbüro SVU

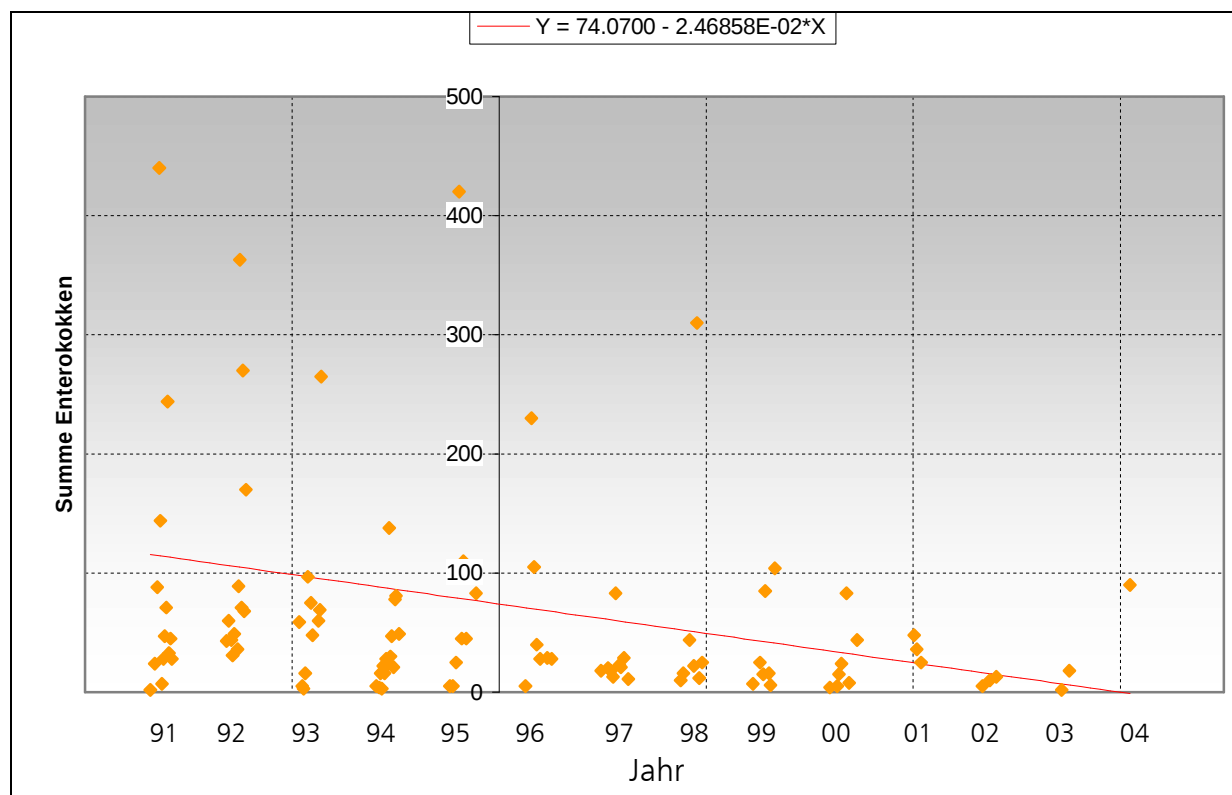
Aus Tabelle 3 folgt, dass sich die Enterokokken am besten als Indikatoren für eine positive Veränderung der Wasserqualität durch die Sanierungsmassnahmen heranziehen lassen. Da die Tendenz an allen 3 Messstellen dieselbe ist, kann ein Summenparameter errechnet werden, indem einfach die Messwerte der 3 Messstellen addiert werden. Dieser Summenparameter lässt sich sehr genau durch lineare Regression modellieren (s. Diagramm 4). Der Zusammenhang ist hochsignifikant, was durch eine Analyse der Rangkorrelation nach Sperman bestätigt wird.
